KARTA ADRESOWA OBIEKTU ZABYTKOWEGO

Nazwa: Kamienica		Nr inwentarzowy w GEZ	58
Funkcja obecna: mieszkalna		Województwo: dolnośląskie	
Czas powstania: 1908 r.		Powiat: lubański	
Fotografia:		Gmina: Lubań	
<div style="display: flex; justify-content: space-around;">

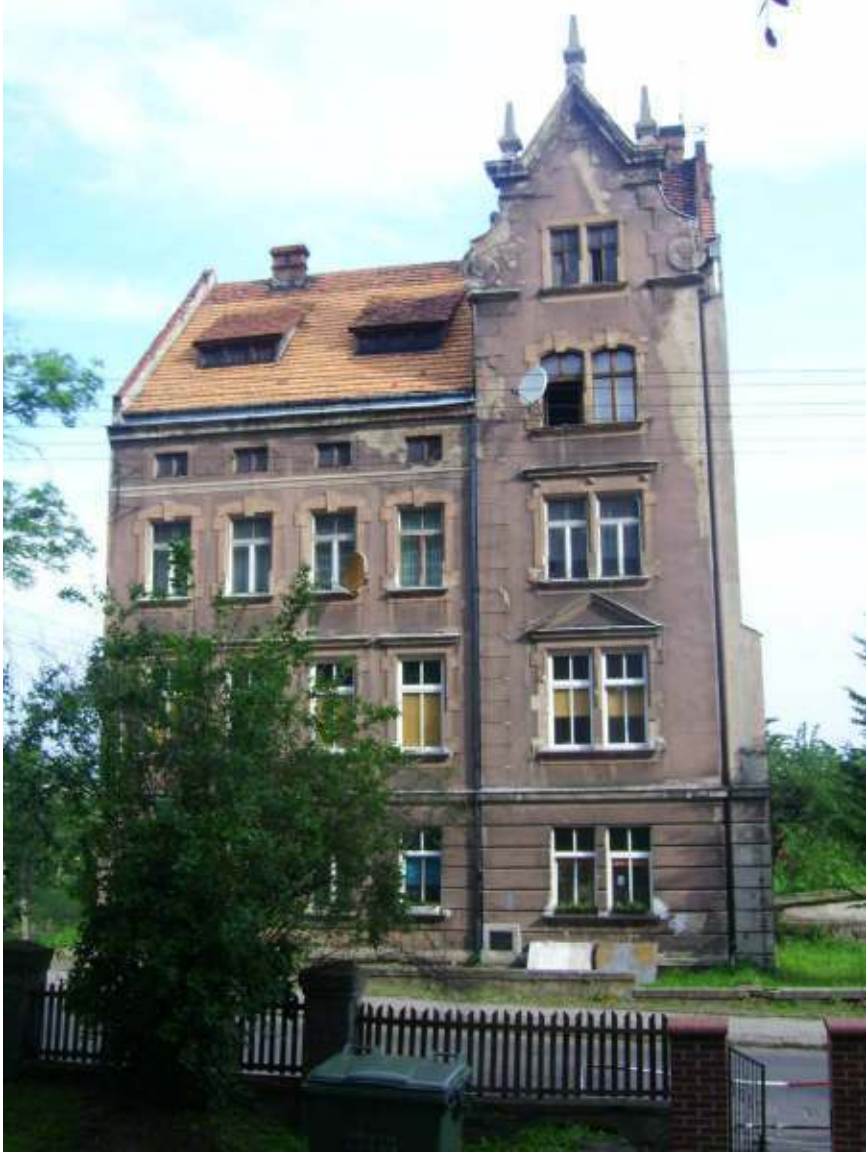
</div> <p style="text-align: center; margin-top: 5px;">Fot. Elewacja frontowa</p>		Adres: Dąbrowskiego 16 Obręb V AM 5 Dz. 31	
<p>Opis architektury i techniki wykonania: Kamienica założona na planie prostokąta, trzykondygnacyjna, usytuowana kalenicą do ulicy, murowana z cegły, otynkowana tynkiem zacieranym, parter boniowany, w elewacji frontowej obecny niewielki ryzalit zwieńczony szczytem. Dach dwuspadowy, kryty dachówką karpiówką w podwójną łuskę.</p>		 	
Stan zachowania: średni		Własność: Gmina Miejska Lubań + prywatna	
Autor: Aleksandra Fink		Sposób użytkowania: budynek mieszkalny	
Data: listopad 2013		Informacje o ochronie Budynek objęty mpzp	
		Rodzaj zagrożeń - postępująca degradacja budynku, - konieczność wymiany pokrycia dachowego

Uwagi i wymogi: Zachować bryłę budynku, podziały osi okiennych, dekoracje elewacji frontowej, typ dachu. Konieczna dobudowa dalszej części budynku do ściany szczytowej od ul. Mickiewicza

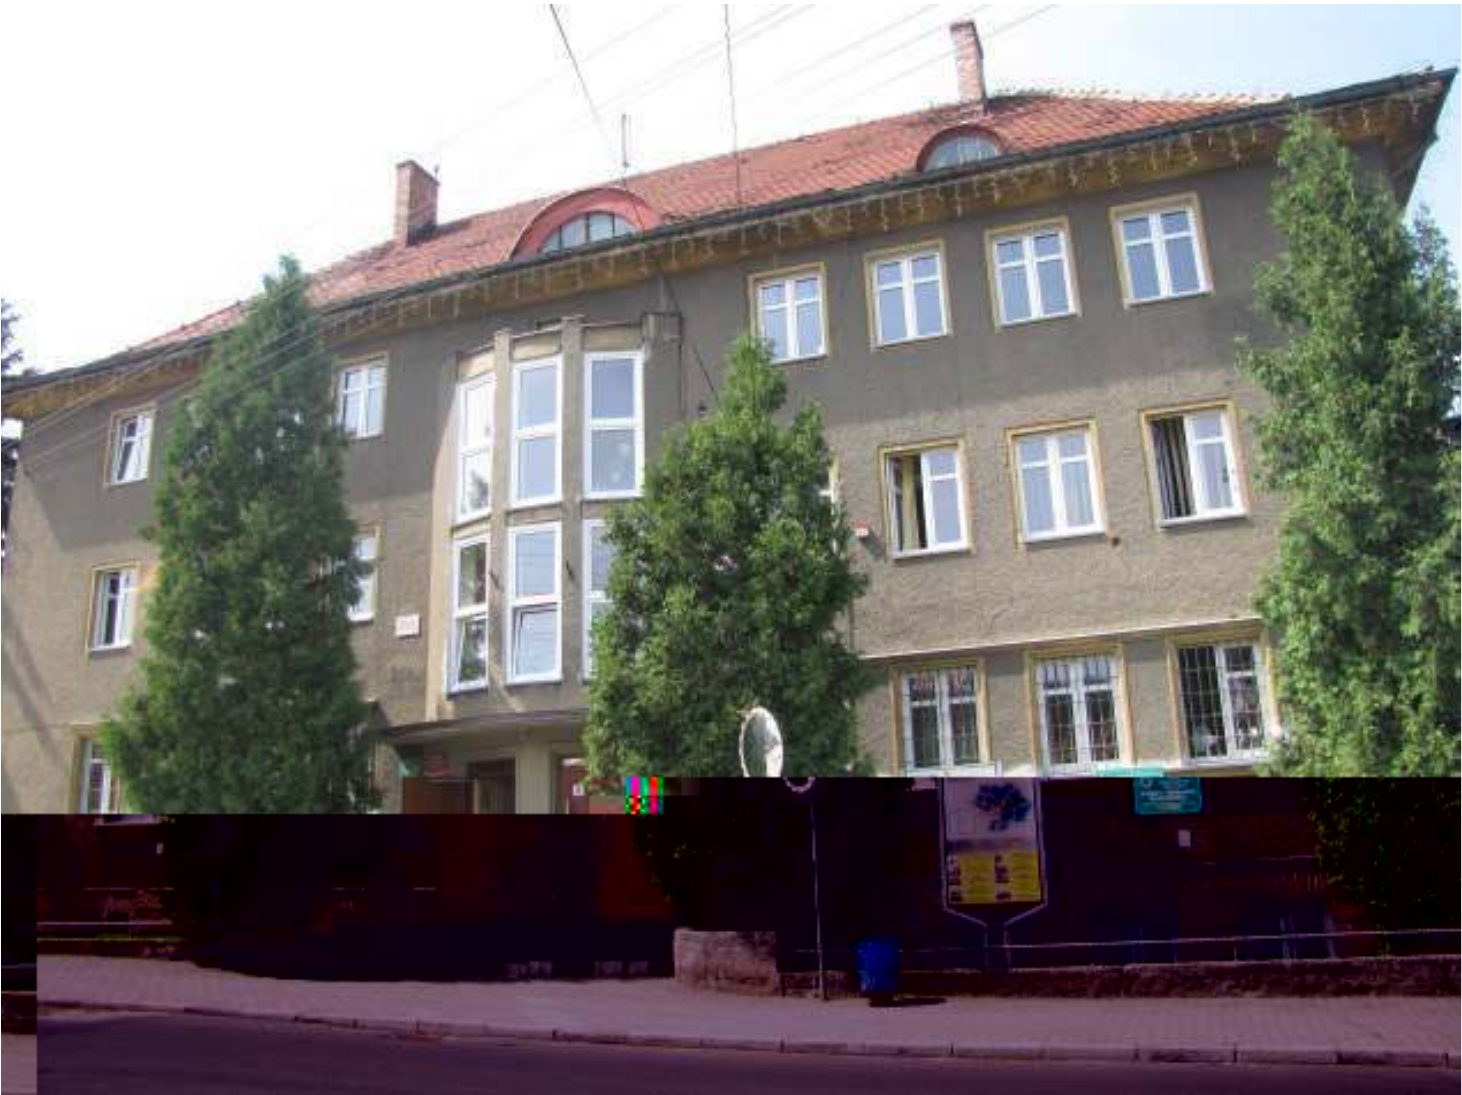
Fot. Elewacja frontowa

Własność: Gmina Wiejska Lubań	
		Sposób użytkowania: publiczny	
		Informacje o ochronie	
		Budynek objęty mpzp	
		Rodzaj zagrożeń	
		- zły stan pokrycia dachowego	
		Uwagi i wymogi:	
		Zachować bryłę budynku, typ dachu.	
Stan zachowania: średni		Data: listopad 2013	
Autor: Aleksandra Fink

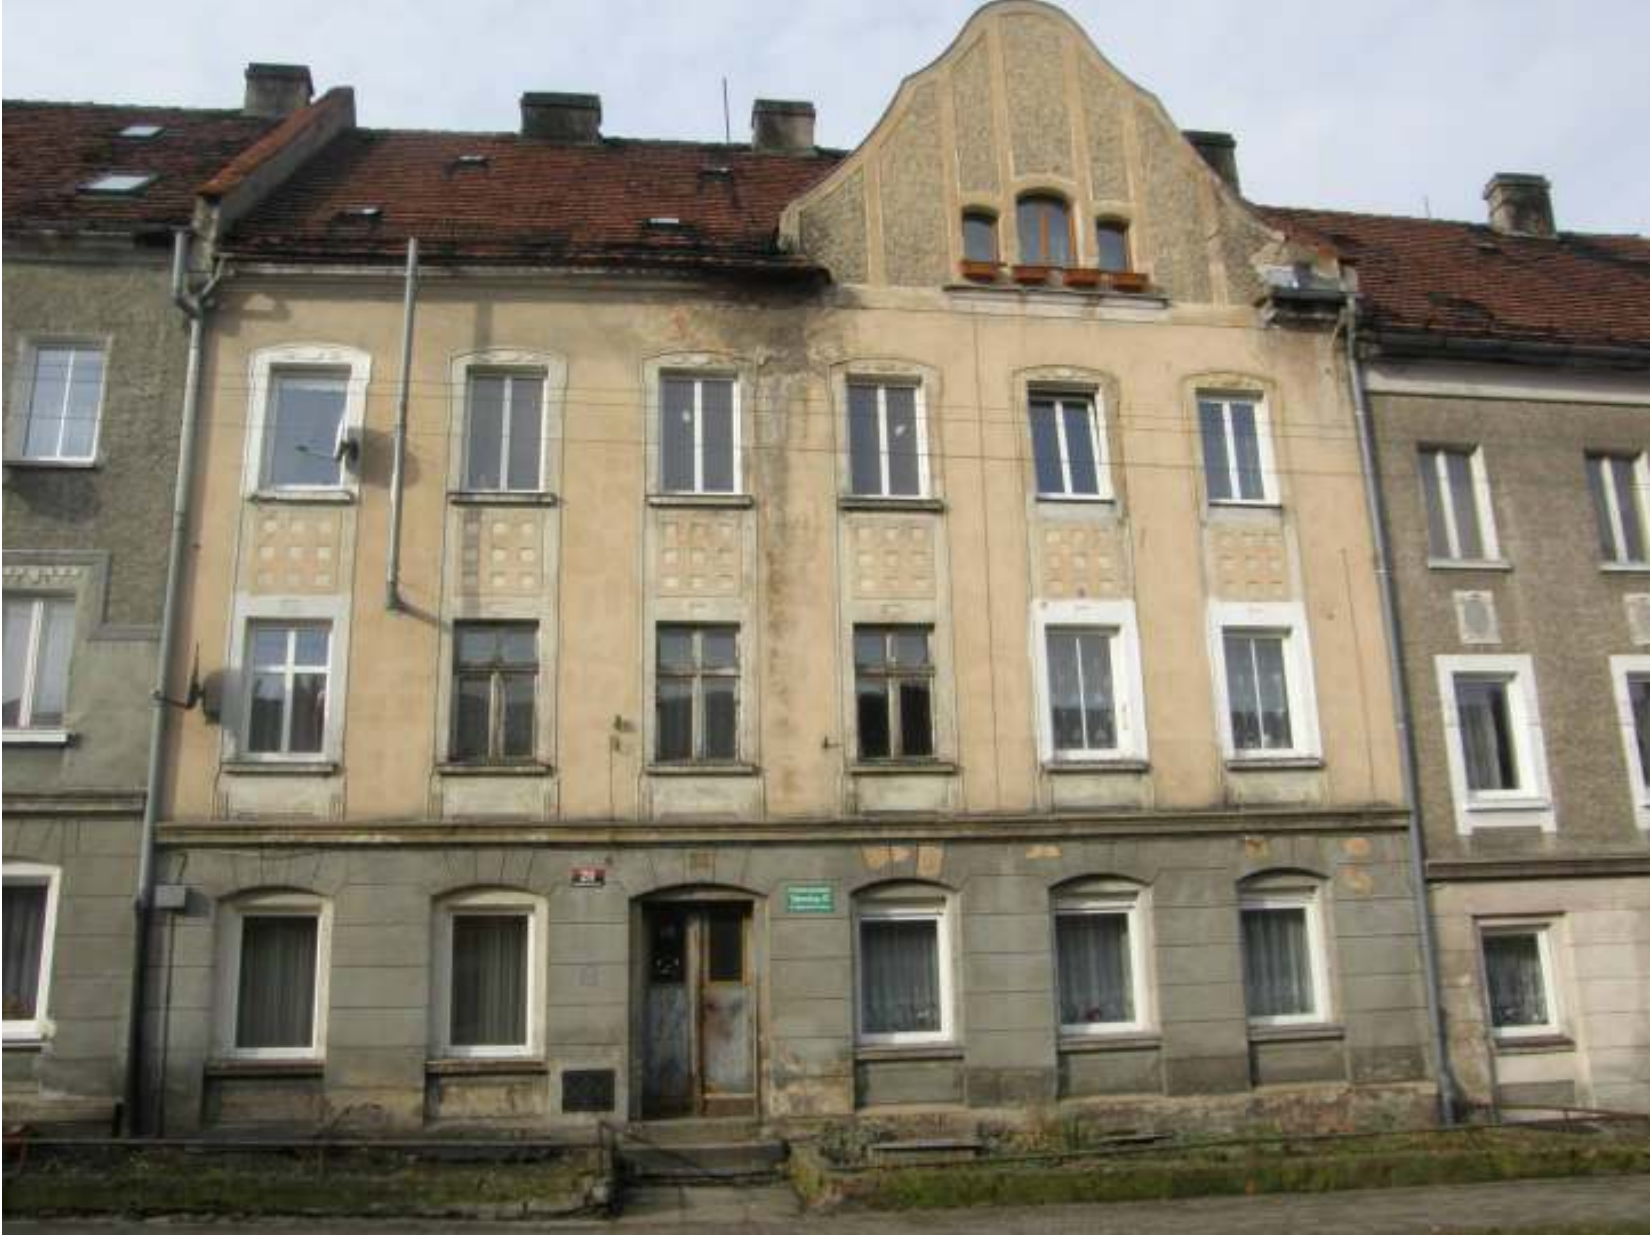
Fot. Elewacja frontowa

<p>Własność: Gmina Miejska Lubań + prywatna Sposób użytkowania: budynek mieszkalny</p>	
Opis architektury i techniki wykonania:		Informacje o ochronie	
<p>Kamienica w zabudowie pierzejowej, założona na planie prostokąta, trzykondygnacyjna, murowana, otynkowana tynkiem zacieranym, parter boniowany, w elewacji frontowej obecna facjata zwieńczona szczytem kryta osobnym dachem dwuspadowym. Dach główny dwuspadowy, kryty dachówką karpiówką.</p>		<p>Budynek objęty mpzp</p>	
Stan zachowania: średni		Rodzaj zagrożeń	
Autor: Aleksandra Fink		<ul style="list-style-type: none"> - postępująca degradacja budynku, - konieczność wymiany pokrycia dachowego 	
Data: listopad 2013		Uwagi i wymogi:

<p>Zachować bryłę budynku, podziały osi okiennych, dekoracje elewacji frontowej, typ dachu.</p>

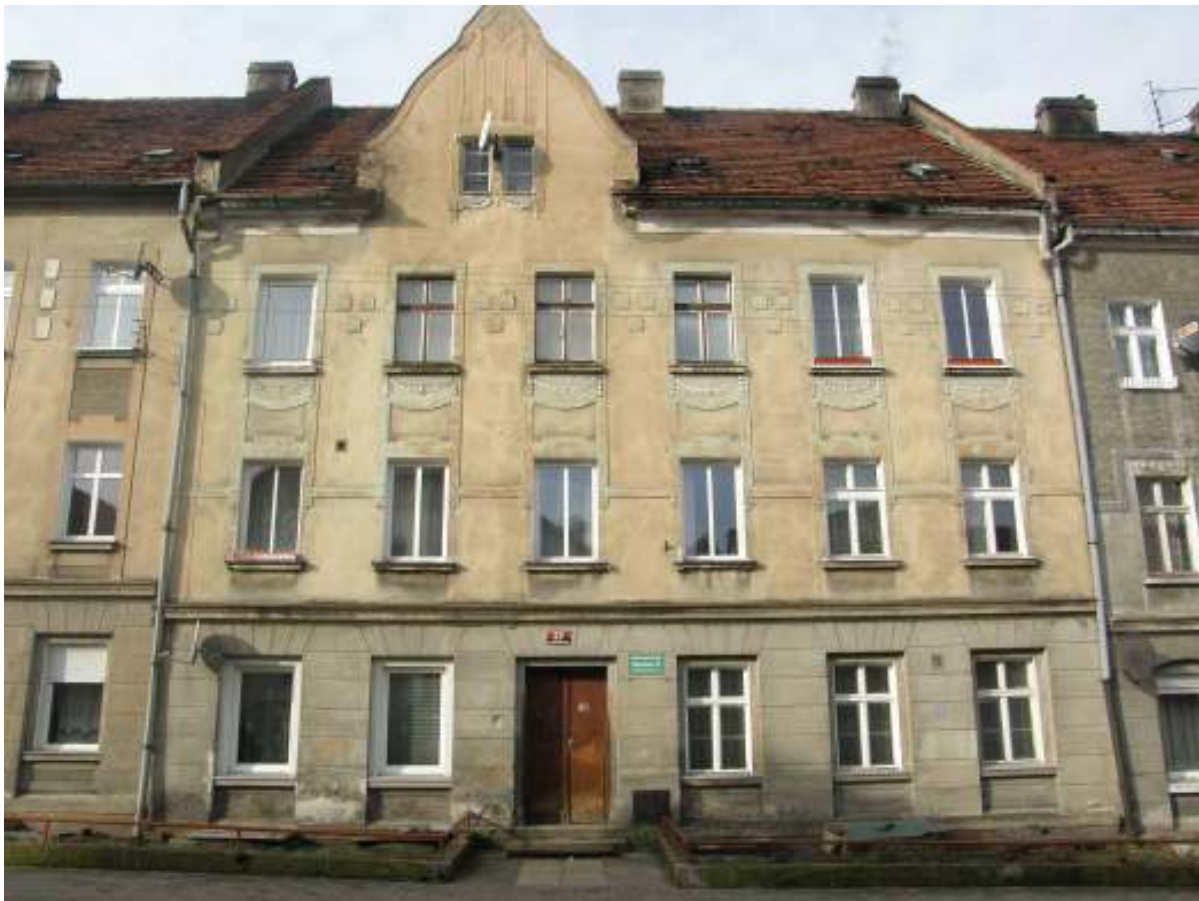
<p style="text-align: center;">Fot. Elewacja frontowa</p>		<p>Własność: Gmina Miejska Lubań + prywatna Sposób użytkowania: budynek mieszkalny</p>

<p style="text-align: center;">Fot. Szczyt</p>		<p>Informacje o ochronie Budynek objęty mpzp</p>	
Opis architektury i techniki wykonania:		Rodzaj zagrożeń	
Kamienica w zabudowie pierzejowej, założona na planie prostokąta, trzykondygnacyjna, murowana, otynkowana tynkiem zacieranym, parter boniowany, w elewacji frontowej obecna facjata zwieńczona szczytem kryta osobnym dachem dwuspadowym. Dach główny dwuspadowy, kryty dachówką karpiówką.		<ul style="list-style-type: none"> - postępująca degradacja budynku, - konieczność wymiany pokrycia dachowego

Stan zachowania: średni		Uwagi i wymogi:	
Autor: Aleksandra Fink		Zachować bryłę budynku, podziały osi okiennych, dekoracje elewacji frontowej, typ dachu.	
Data: listopad 2013

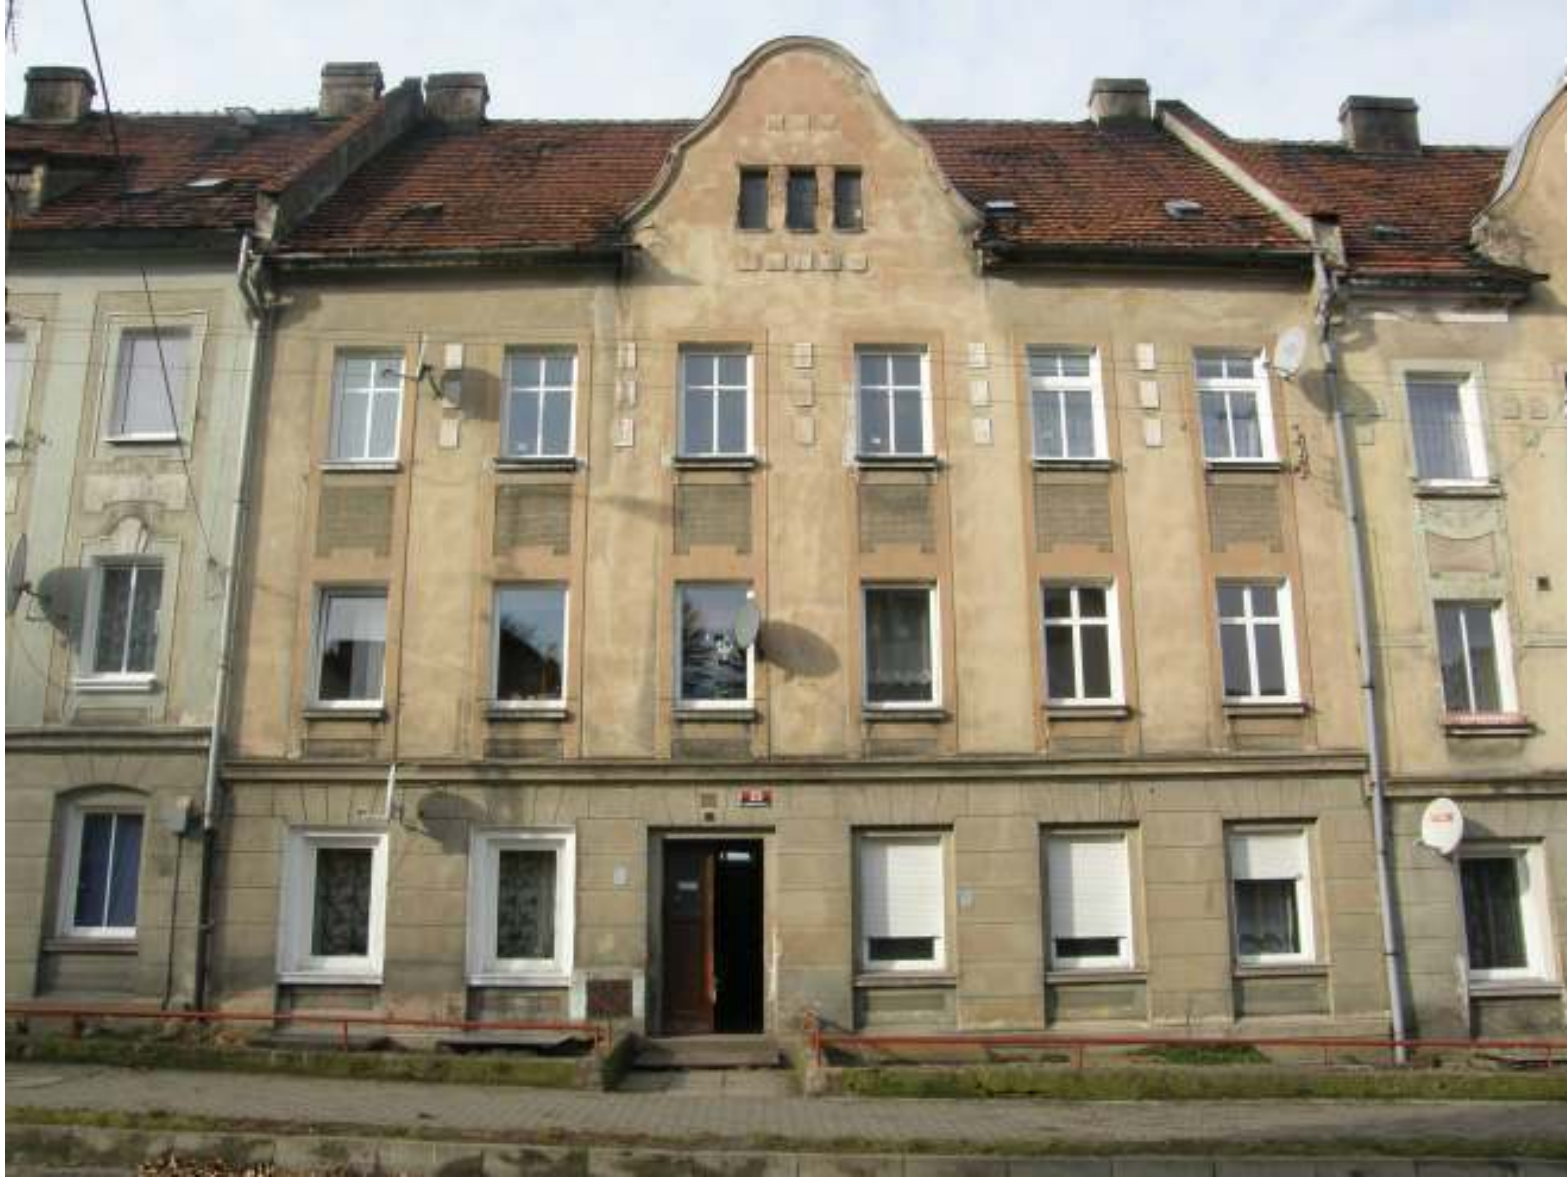
Fot. Elewacja frontowa

<p>Własność: Gmina Miejska Lubań + prywatna Sposób użytkowania: budynek mieszkalny</p>	
Opis architektury i techniki wykonania:		Informacje o ochronie	
<p>Kamienica w zabudowie pierzejowej, założona na planie prostokąta, trzykondygnacyjna, murowana, otynkowana tynkiem zacieranym, parter boniowany, w elewacji frontowej obecna facjata zwieńczona szczytem kryta osobnym dachem dwuspadowym. Dach główny dwuspadowy, kryty dachówką karpiówką.</p>		<p>Budynek objęty mpzp</p>	
Stan zachowania: średni		Uwagi i wymogi:	
Autor: Aleksandra Fink		<p>Zachować bryłę budynku, podziały osi okiennych, dekoracje elewacji frontowej, typ dachu.</p>	
Data: listopad 2013

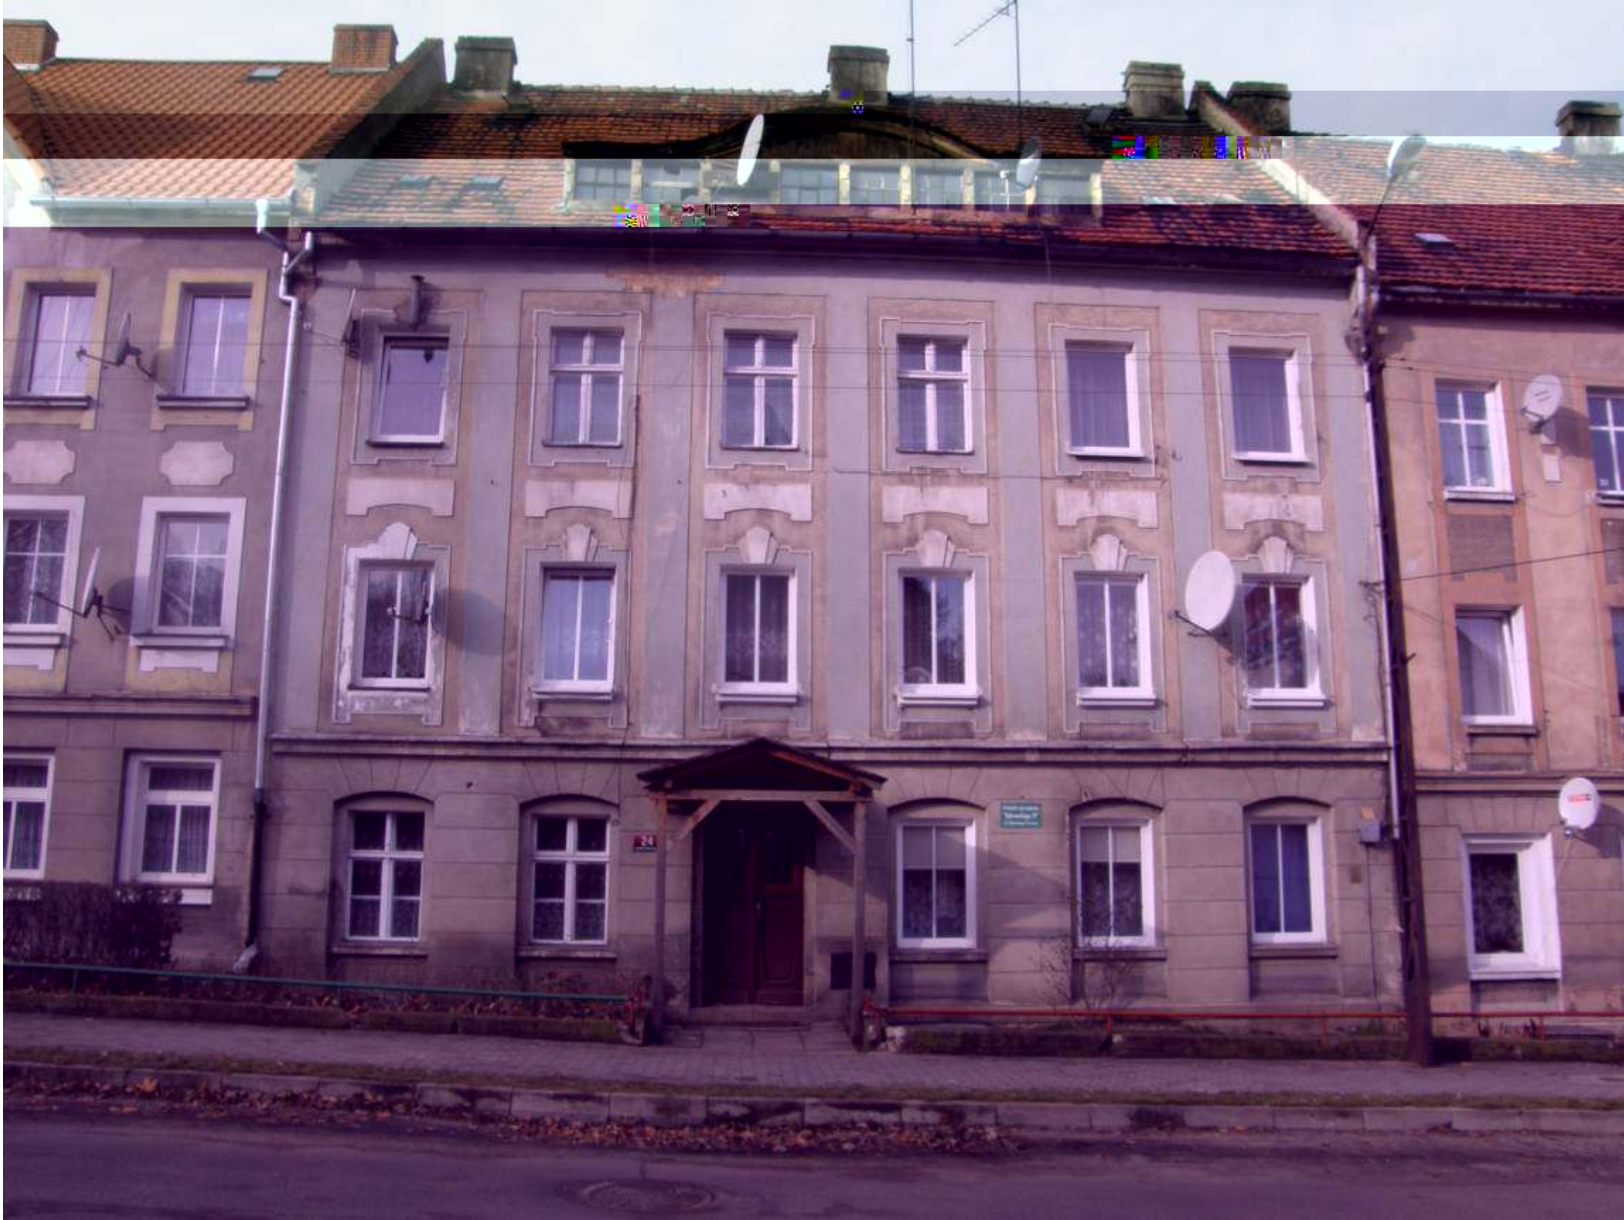
Fot. Elewacja frontowa

Własność: Gmina Miejska Lubań + prywatna	
		Sposób użytkowania: budynek mieszkalny	
		Informacje o ochronie	
		Budynek objęty mpzp	
		Rodzaj zagrożeń	
		<ul style="list-style-type: none"> - postępująca degradacja budynku, - zły stan pokrycia dachowego 	
		Uwagi i wymogi:	
		Zachować bryłę budynku, podziały osi okiennych, dekoracje elewacji frontowej, typ dachu.	
Stan zachowania: średni	Autor: Aleksandra Fink	Data: listopad 2013

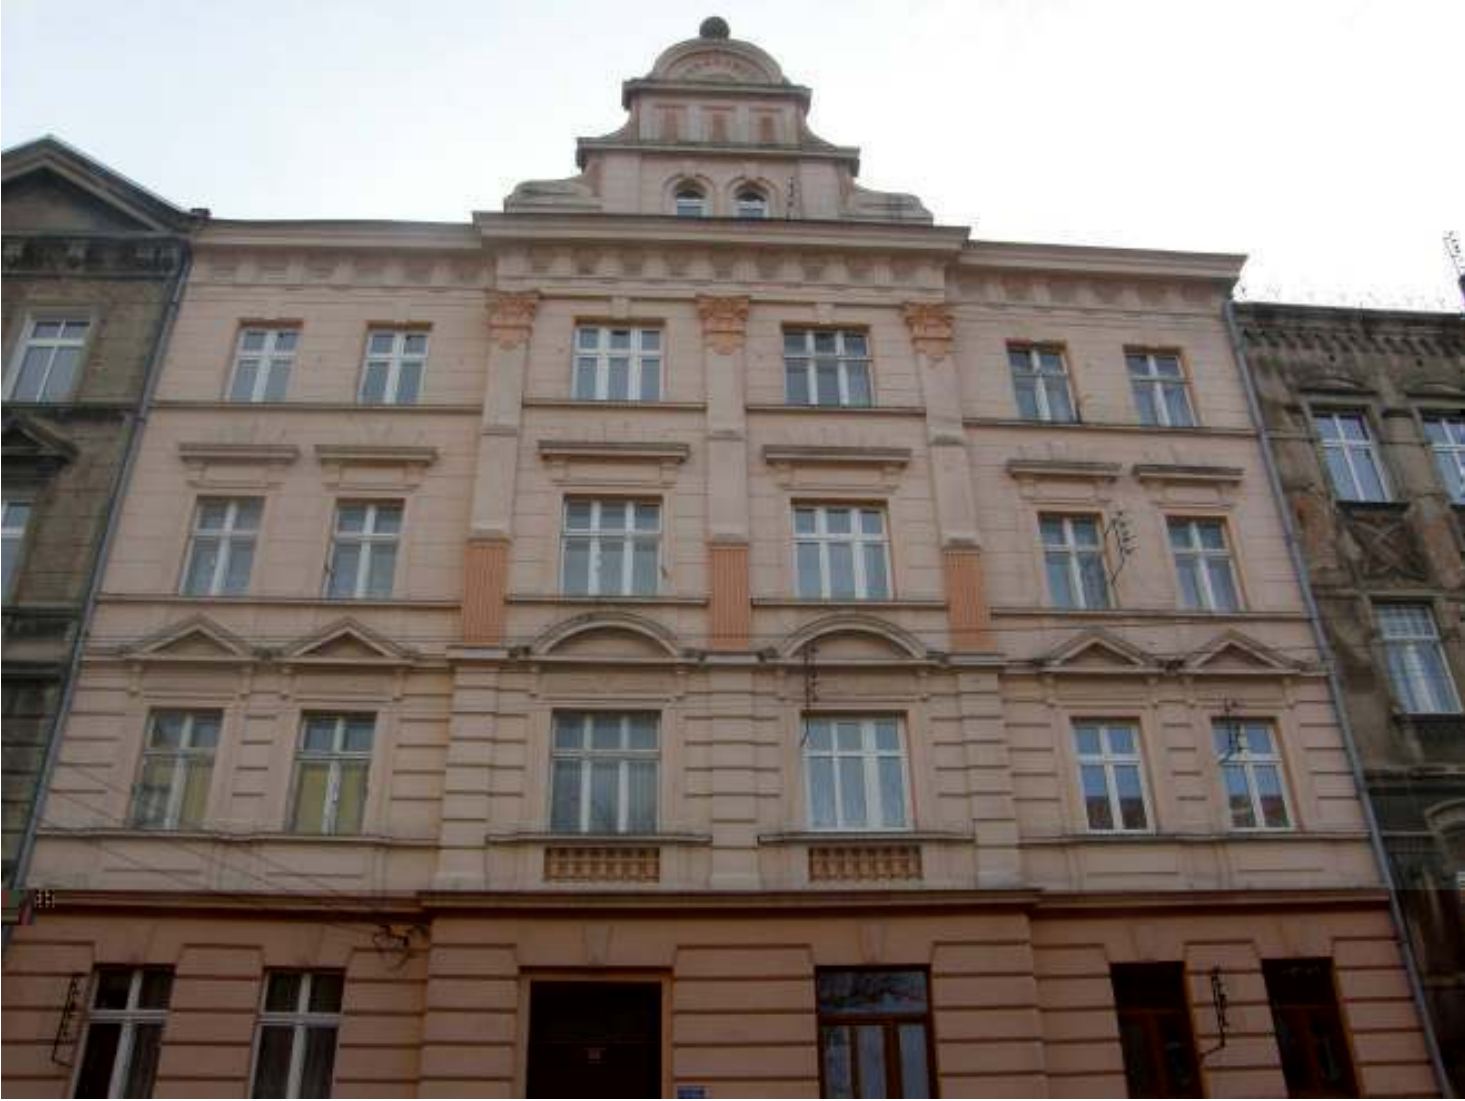
Fot. Elewacja frontowa

Stan zachowania: bardzo dobry		Rodzaj zagrożeń	
Autor: Aleksandra Fink		<p>- zły stan pokrycia dachowego</p>	
Data: listopad 2013		Uwagi i wymogi:	
		<p>Należy zachować bryłę budynku, podziały elewacji, wystrój elewacji frontowej, typ dachu, stolarkę okienną i drzwiową, należy zachować również mur przed elewacją frontową.</p>

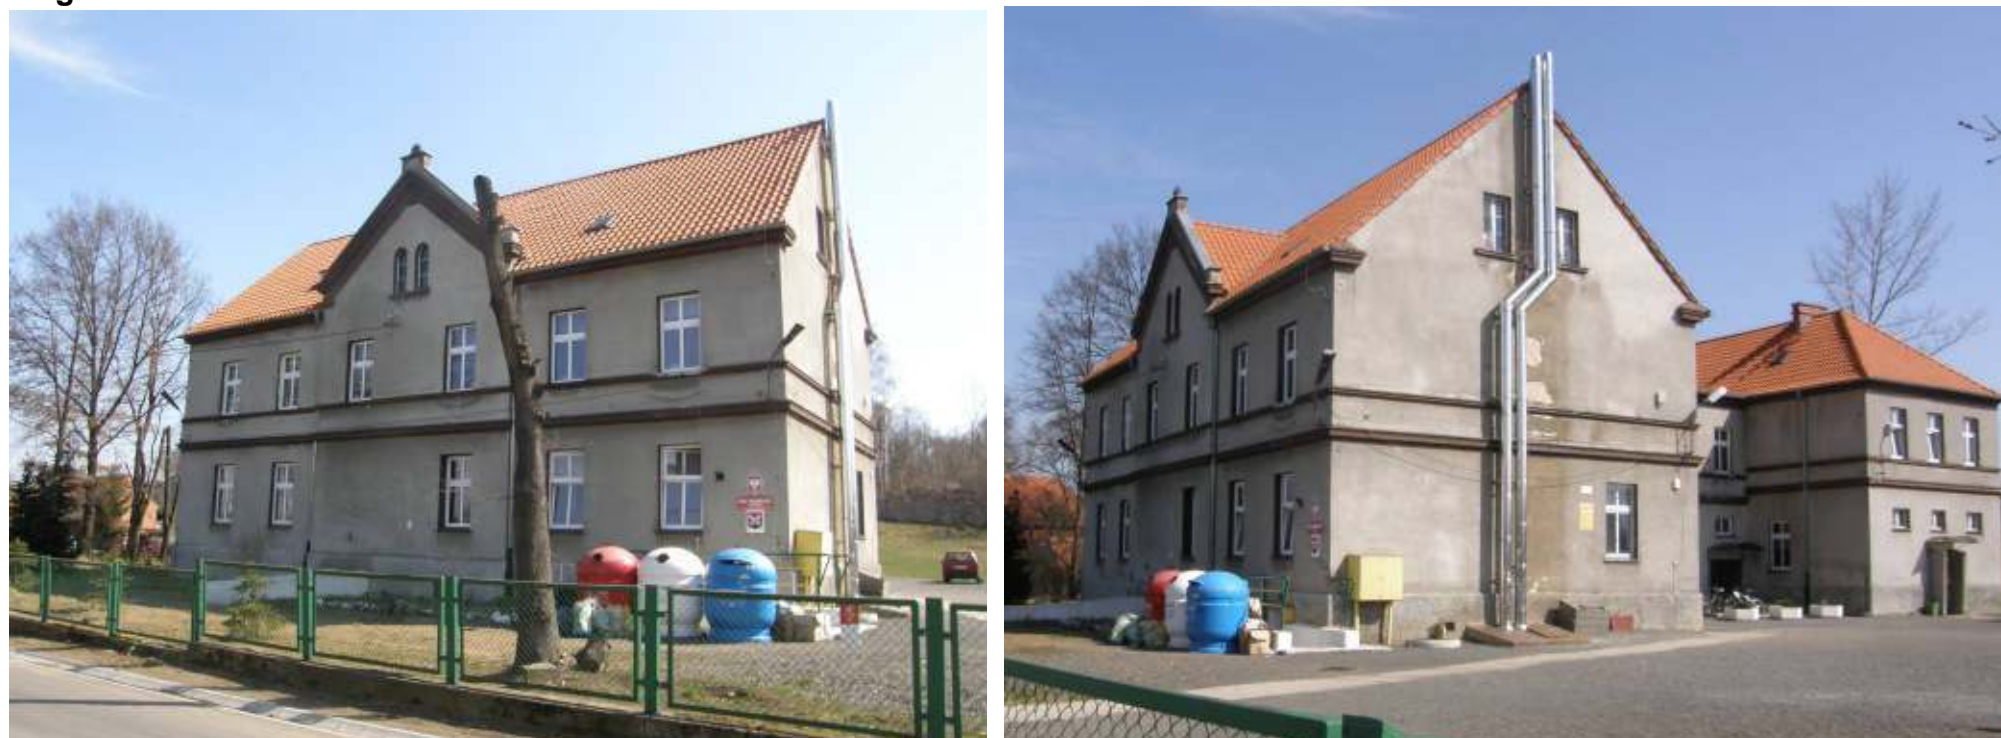
Fot. Elewacja frontowa i boczna

- brak remontów
- zły stan elewacji
- komin gazowy na elewacji

Stan zachowania: średni

Należy zachować bryłę budynku, podział elewacji, typ dachu.

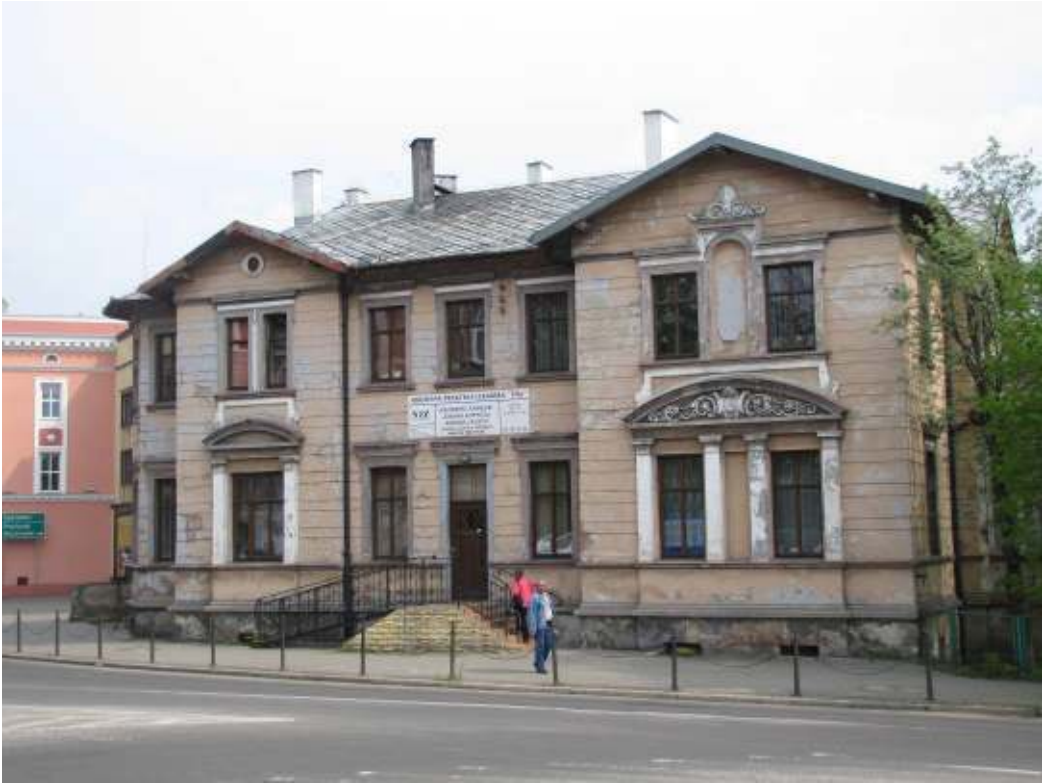
Stan zachowania: zły		Rodzaj zagrożeń	
Autor: Aleksandra Fink		<ul style="list-style-type: none"> - postępująca degradacja budynku, - zły stan pokrycia dachowego 	
Data: listopad 2013		Uwagi i wymogi:	
		Zachować bryłę budynku, podziały i dekorację elewacji frontowej i bocznej, szczyt, typ dachu.

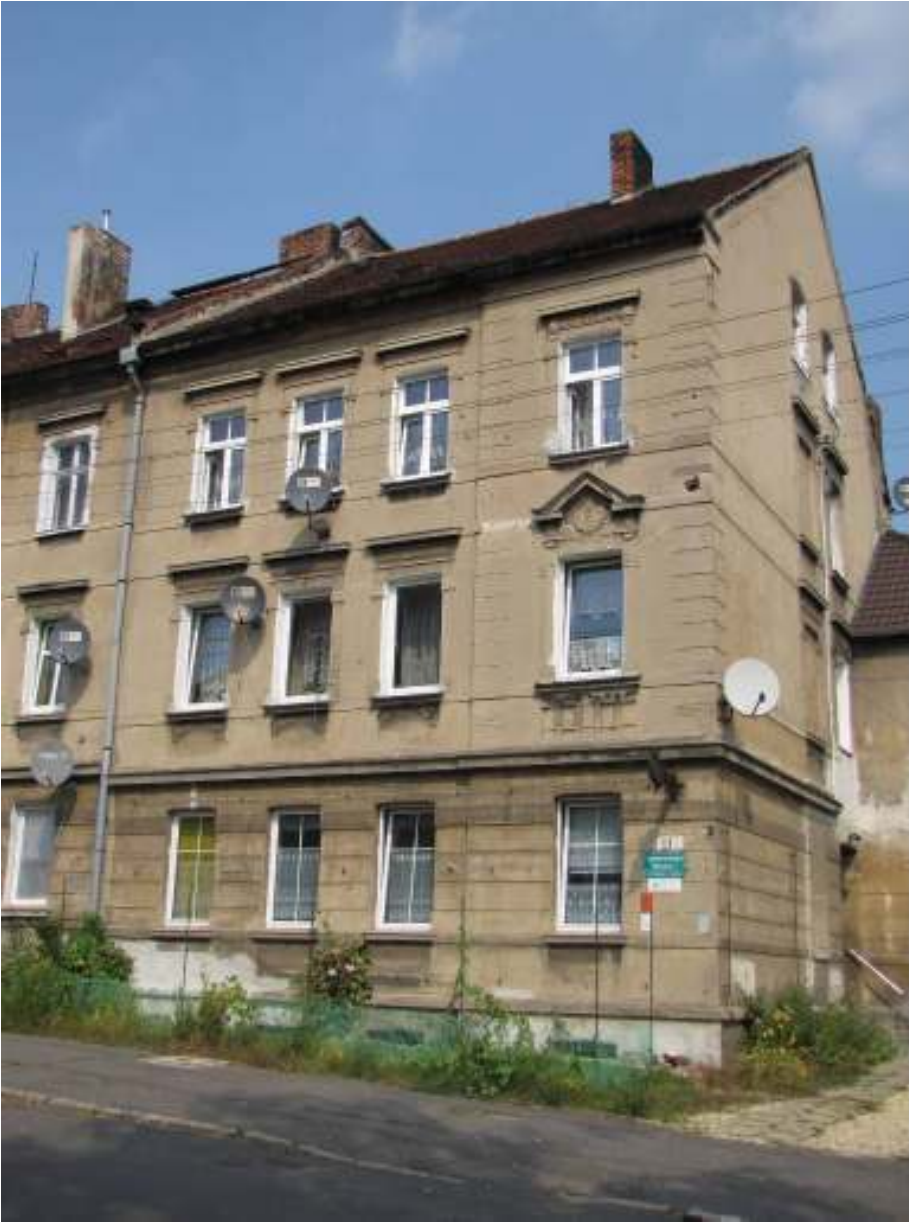
<p style="text-align: center;">Fot. Elewacja frontowa</p>

Własność: prywatna	
		Sposób użytkowania: budynek mieszkalny	
		Informacje o ochronie Budynek objęty mpzp	
		Rodzaj zagrożeń - postępująca degradacja budynku, - zły stan pokrycia dachowego	
		Uwagi i wymogi: Należy zachować bryłę budynku, podział elewacji, detale wystroju elewacji, rodzaj dachu.	
Stan zachowania: średni		Autor: Aleksandra Fink	
		Data: listopad 2013
