KARTA ADRESOWA OBIEKTU ZABYTKOWEGO

Nazwa: Kamienica		Nr inwentarzowy w GEZ	58
Funkcja obecna: mieszkalna		Województwo: dolnośląskie	
Czas powstania: 1908 r.		Powiat: lubański	
Fotografia:		Gmina: Lubań	
<div style="display: flex; justify-content: space-around;">

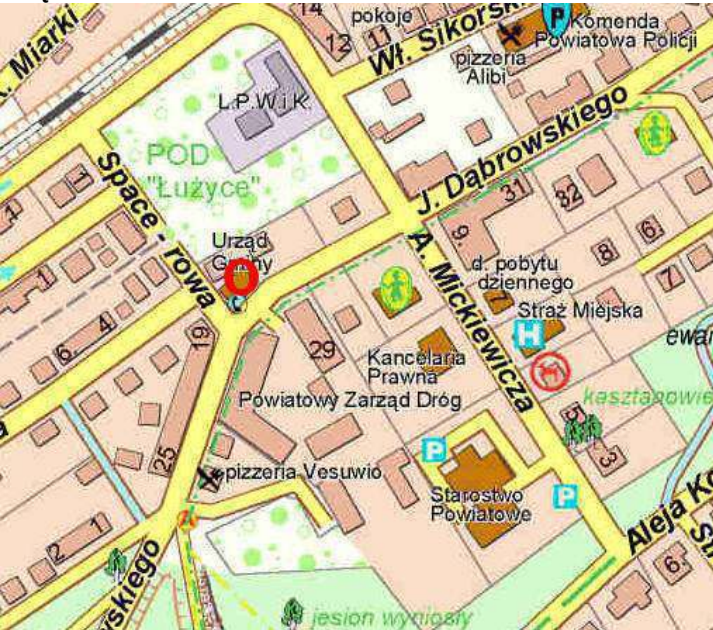
Fot. Elewacja frontowa

Własność: Gmina Wiejska Lubań	
		Sposób użytkowania: publiczny	
		Informacje o ochronie	
		Budynek objęty mpzp	
		Rodzaj zagrożeń	
		- zły stan pokrycia dachowego	
		Uwagi i wymogi:	
		Zachować bryłę budynku, typ dachu.	
Stan zachowania: średni		Data: listopad 2013	
Autor: Aleksandra Fink

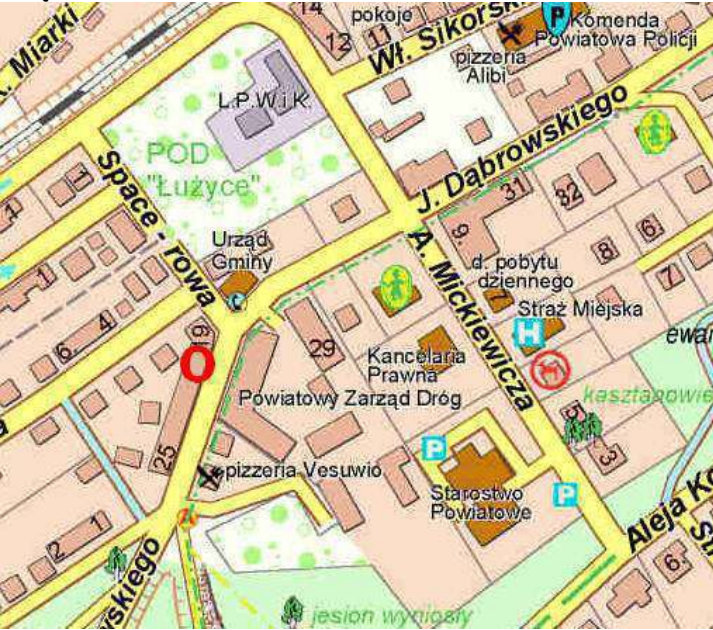
Fot. Elewacja frontowa

<p>Własność: Gmina Miejska Lubań + prywatna Sposób użytkowania: budynek mieszkalny</p>	
Opis architektury i techniki wykonania:		Informacje o ochronie	
<p>Kamienica w zabudowie pierzejowej, założona na planie prostokąta, trzykondygnacyjna, murowana, otynkowana tynkiem zacieranym, parter boniowany, w elewacji frontowej obecna facjata zwieńczona szczytem kryta osobnym dachem dwuspadowym. Dach główny dwuspadowy, kryty dachówką karpiówką.</p>		<p>Budynek objęty mpzp</p>	
Stan zachowania: średni		Rodzaj zagrożeń	
Autor: Aleksandra Fink		<ul style="list-style-type: none"> - postępująca degradacja budynku, - konieczność wymiany pokrycia dachowego 	
Data: listopad 2013		Uwagi i wymogi:

<p>Zachować bryłę budynku, podziały osi okiennych, dekoracje elewacji frontowej, typ dachu.</p>

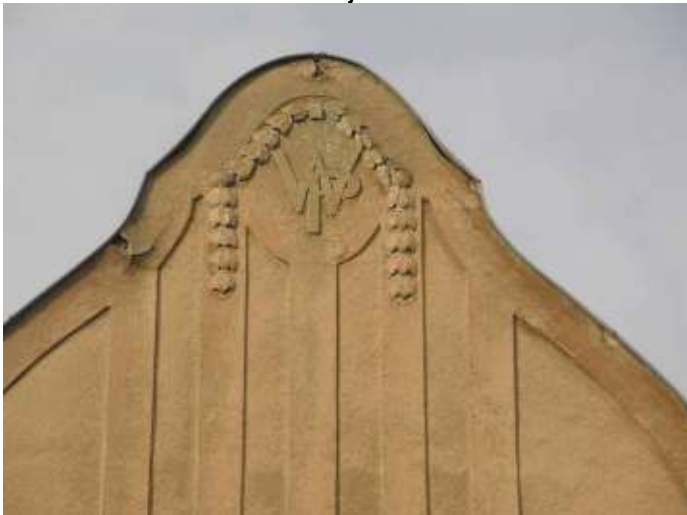
<p style="text-align: center;">Fot. Szczyt</p>		<p>Informacje o ochronie Budynek objęty mpzp</p>	
Opis architektury i techniki wykonania:		Rodzaj zagrożeń	
Kamienica w zabudowie pierzejowej, założona na planie prostokąta, trzykondygnacyjna, murowana, otynkowana tynkiem zacieranym, parter boniowany, w elewacji frontowej obecna facjata zwieńczona szczytem kryta osobnym dachem dwuspadowym. Dach główny dwuspadowy, kryty dachówką karpiówką.		<ul style="list-style-type: none"> - postępująca degradacja budynku, - konieczność wymiany pokrycia dachowego

Stan zachowania: średni		Uwagi i wymogi:	
Autor: Aleksandra Fink		Zachować bryłę budynku, podziały osi okiennych, dekoracje elewacji frontowej, typ dachu.	
Data: listopad 2013

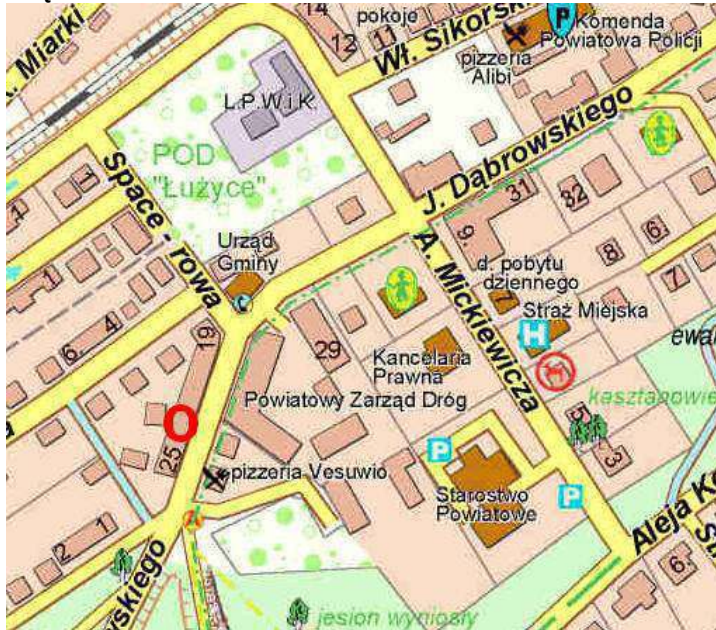
Fot. Elewacja frontowa

<p>Własność: Gmina Miejska Lubań + prywatna Sposób użytkowania: budynek mieszkalny</p>	
Opis architektury i techniki wykonania:		Informacje o ochronie	
<p>Kamienica w zabudowie pierzejowej, założona na planie prostokąta, trzykondygnacyjna, murowana, otynkowana tynkiem zacieranym, parter boniowany, w elewacji frontowej obecna facjata zwieńczona szczytem kryta osobnym dachem dwuspadowym. Dach główny dwuspadowy, kryty dachówką karpiówką.</p>		<p>Budynek objęty mpzp</p>	
Stan zachowania: średni		Uwagi i wymogi:	
Autor: Aleksandra Fink		<p>Zachować bryłę budynku, podziały osi okiennych, dekoracje elewacji frontowej, typ dachu.</p>	
Data: listopad 2013

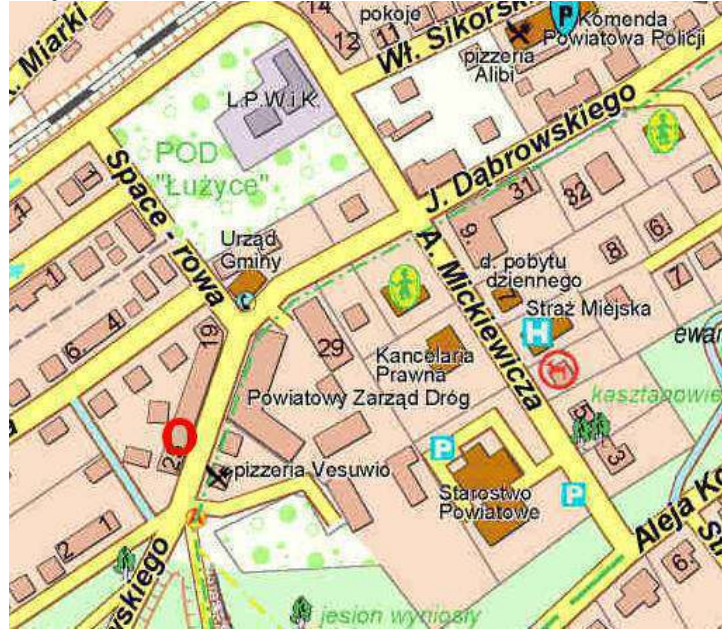
Fot. Elewacja frontowa

Własność: Gmina Miejska Lubań + prywatna	
		Sposób użytkowania: budynek mieszkalny	
		Informacje o ochronie	
		Budynek objęty mpzp	
		Rodzaj zagrożeń	
		<ul style="list-style-type: none"> - postępująca degradacja budynku, - zły stan pokrycia dachowego 	
		Uwagi i wymogi:	
		Zachować bryłę budynku, podziały osi okiennych, dekoracje elewacji frontowej, typ dachu.	
Stan zachowania: średni	Autor: Aleksandra Fink	Data: listopad 2013

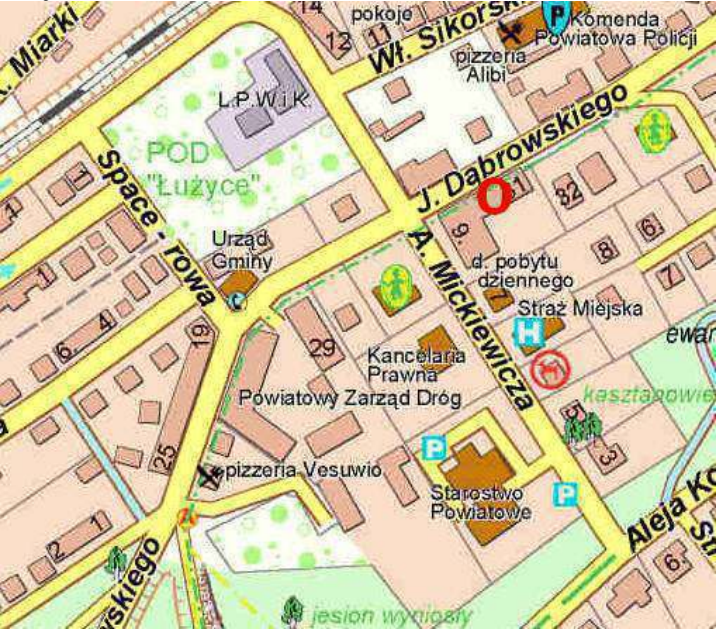
Fot. Elewacja frontowa

Stan zachowania: bardzo dobry		Rodzaj zagrożeń	
Autor: Aleksandra Fink		<p>- zły stan pokrycia dachowego</p>	
Data: listopad 2013		Uwagi i wymogi:	
		<p>Należy zachować bryłę budynku, podziały elewacji, wystrój elewacji frontowej, typ dachu, stolarkę okienną i drzwiową, należy zachować również mur przed elewacją frontową.</p>

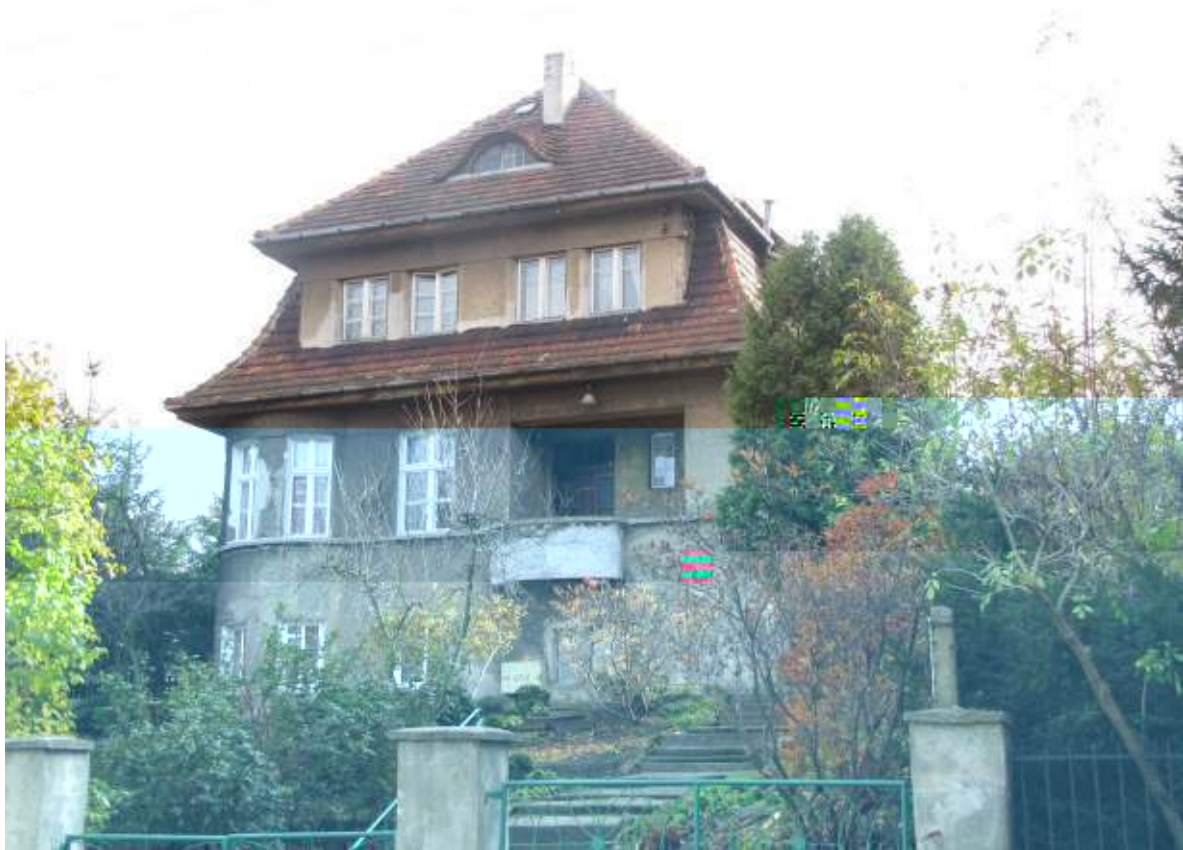
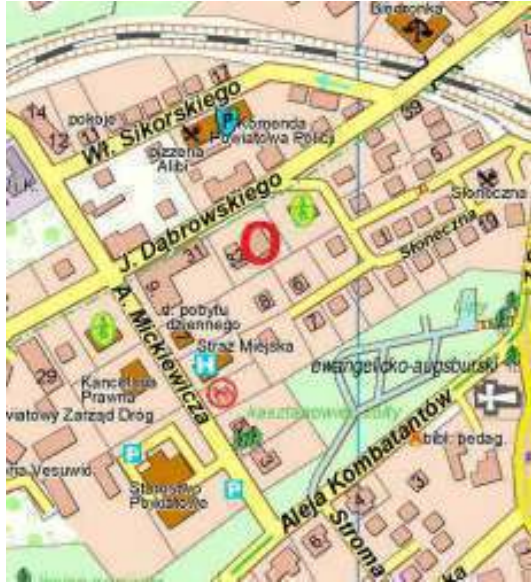
Budynek na planie kwadratu, dwukondygnacyjny z wysoką, doświetloną piwnicą. Dach mansardowy kryty dachówką karpiówką.		Własność: prywatna	
		Sposób użytkowania: budynek mieszkalny	
		Informacje o ochronie: Budynek objęty mpzp	
		Rodzaj zagrożeń: - brak remontów - zły stan pokrycia dachowego i elewacji	
		Uwagi i wymogi: Konieczny remont elewacji i wymiana pokrycia dachowego	
Stan zachowania: dobry	Autor: Aleksandra Fink	Data: listopad 2013

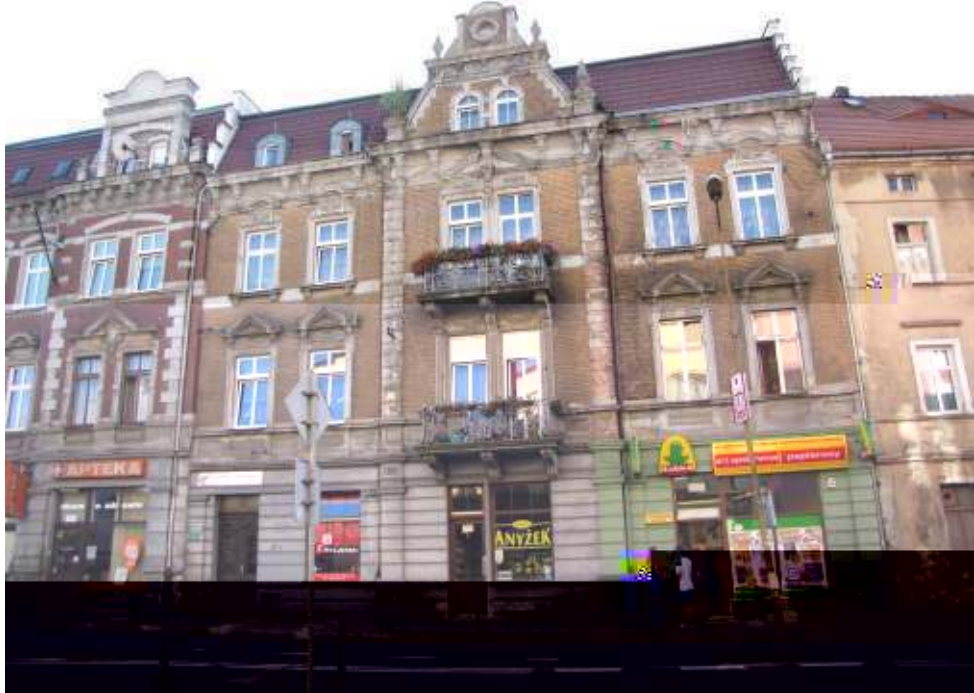
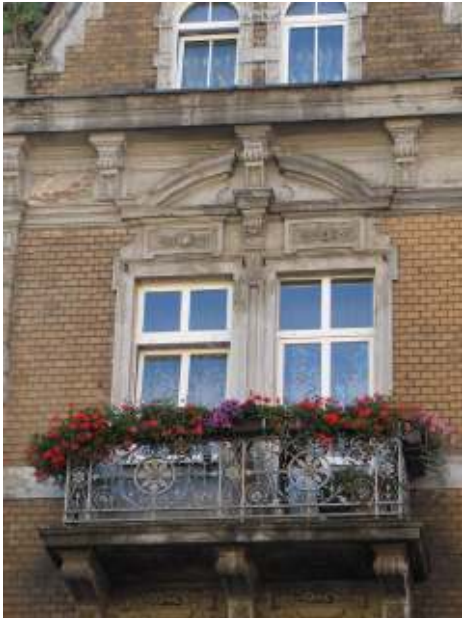
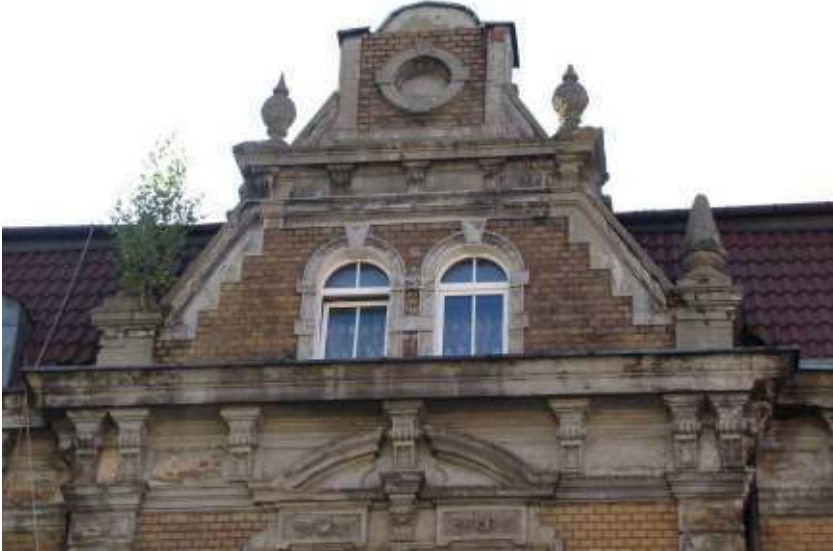
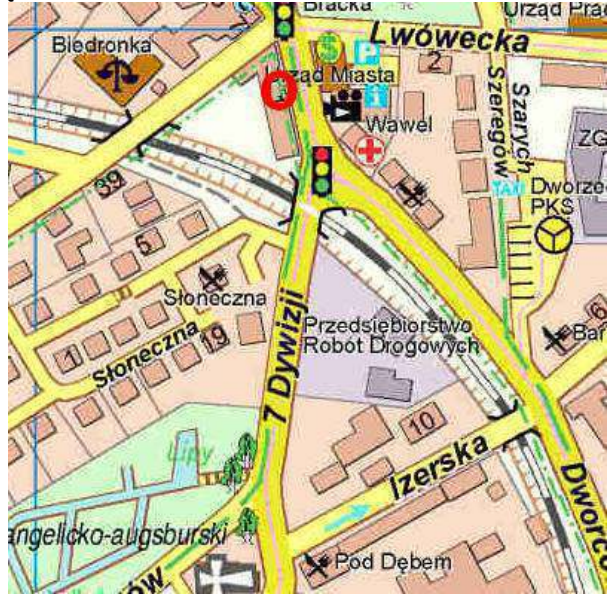
<p>Własność: Gmina Miejska Lubań + prywatna Sposób użytkowania: budynek mieszkalno - usługowy</p> <p>Informacje o ochronie Budynek objęty mpzp</p> <p>Rodzaj zagrożeń</p> <ul style="list-style-type: none"> - postępująca degradacja budynku, - zły stan pokrycia dachowego - drgania komunikacyjne <p>Uwagi i wymogi: Należy zachować bryłę budynku, podział elewacji, wystrój elewacji frontowej, typ dachu, szczyt oraz mansardy, należy zachować stolarkę drzwiową i stolarkę okienną.</p>

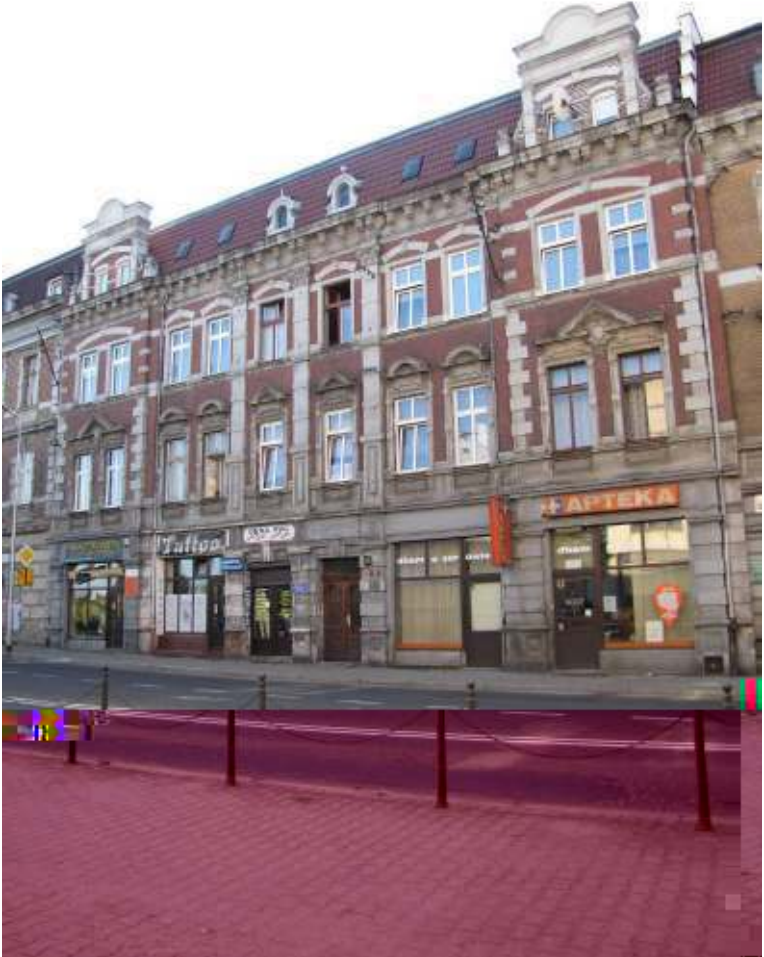
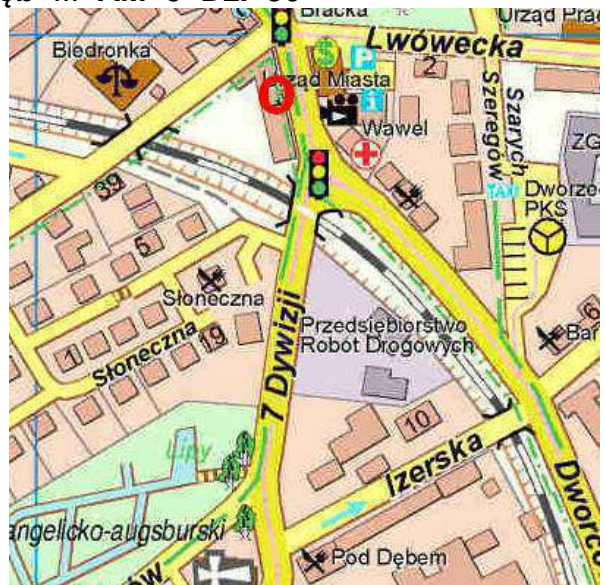
Stan zachowania: średni		Rodzaj zagrożeń	
Autor: Aleksandra Fink		<p>- drgania komunikacyjne i kojowe</p>	
Data: listopad 2013		Uwagi i wymogi:	
		<p>Zachować bryłę budynku, podziału i dekorację elewacji, typ dachu, mansardy, stolarkę drzwiową i okienną, układ przyziemia.</p>

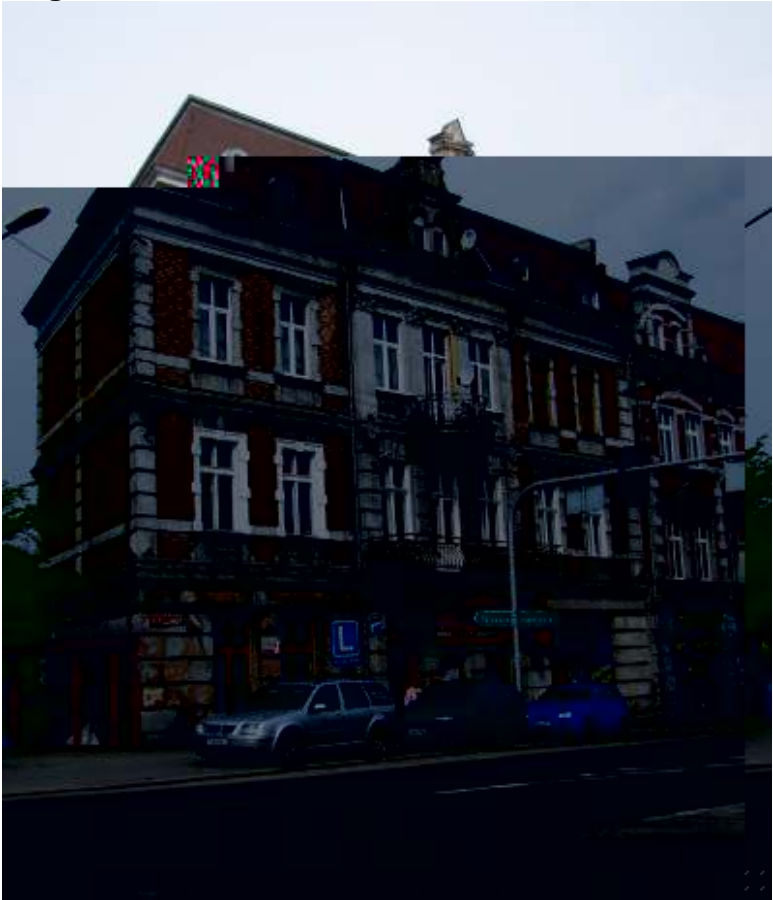
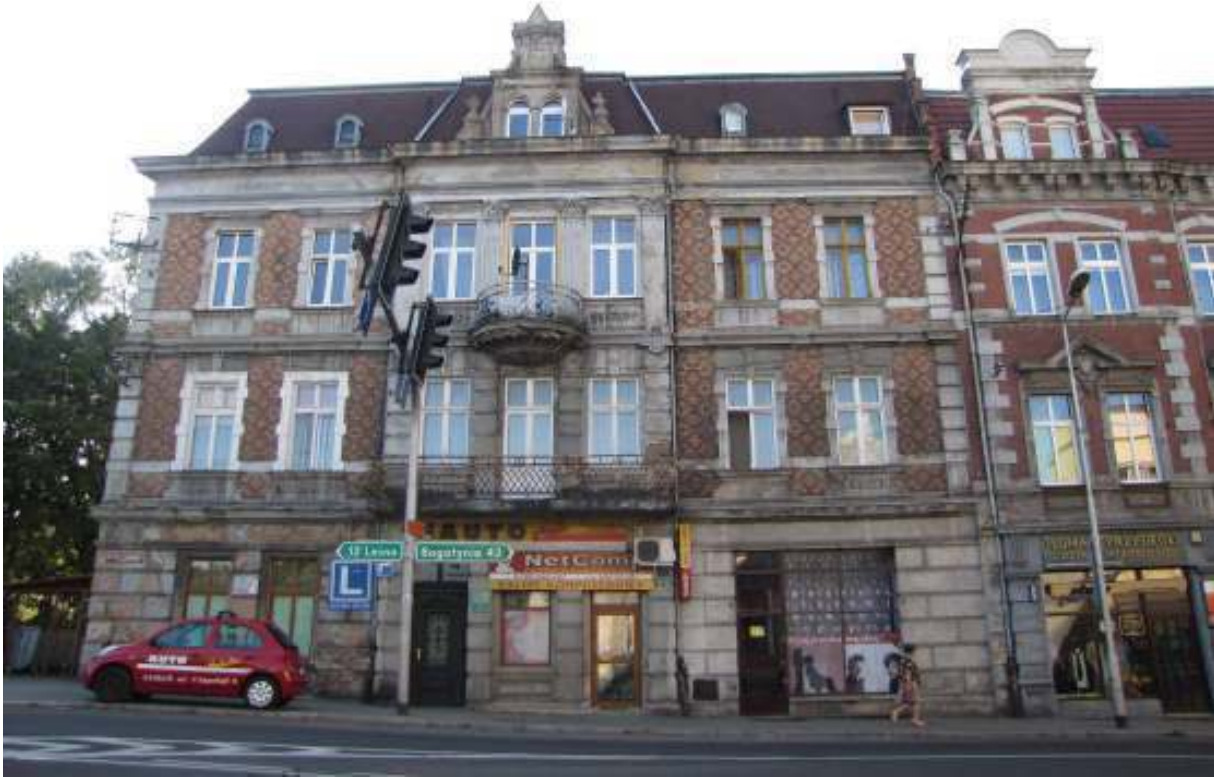
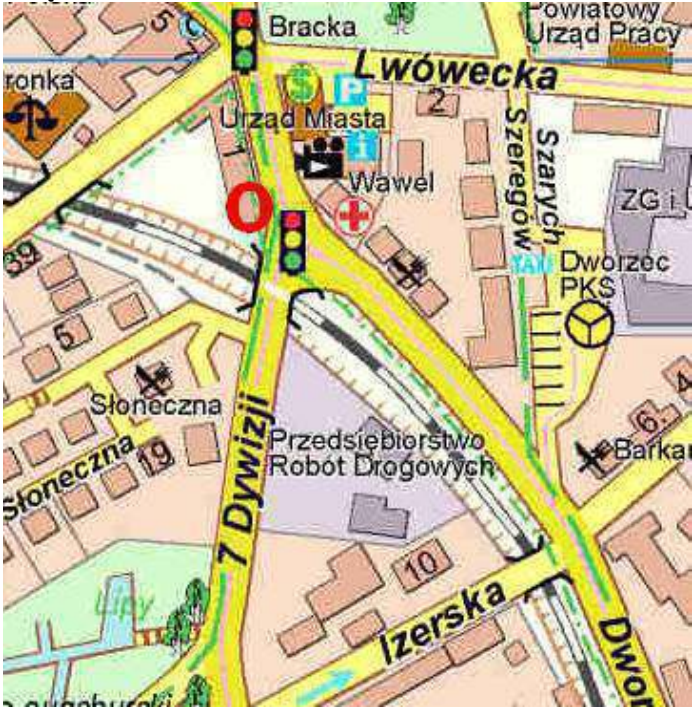
Informacje o ochronie Budynek objęty mpzp	
		Rodzaj zagrożeń - drgania komunikacyjne i kolejowe	
		Uwagi i wymogi: Zachować bryłę budynku, podziały i dekorację elewacji frontowej i bocznej, balkony, szczyt i mansardy, typ dachu, stolarkę drzwiową i okienną.	
Stan zachowania: średni	Autor: Aleksandra Fink	Data: listopad 2013

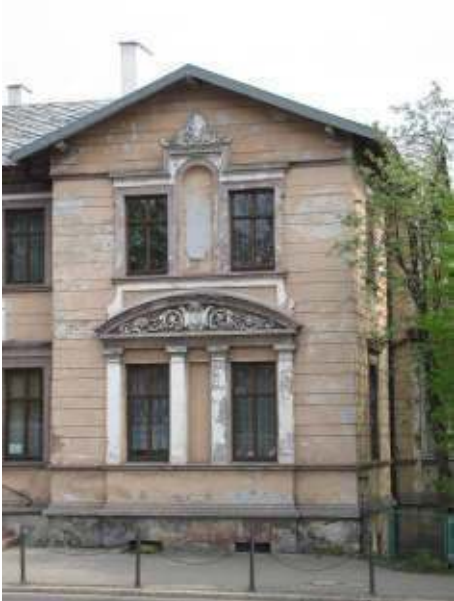
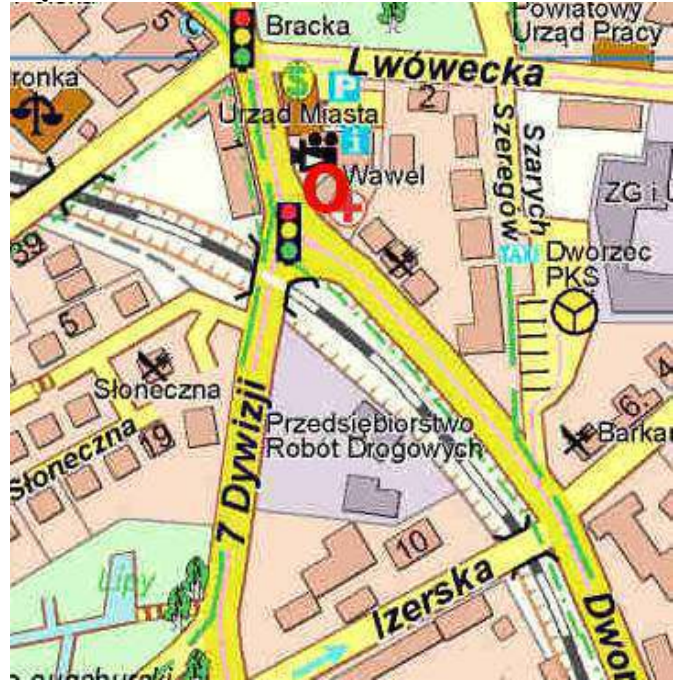
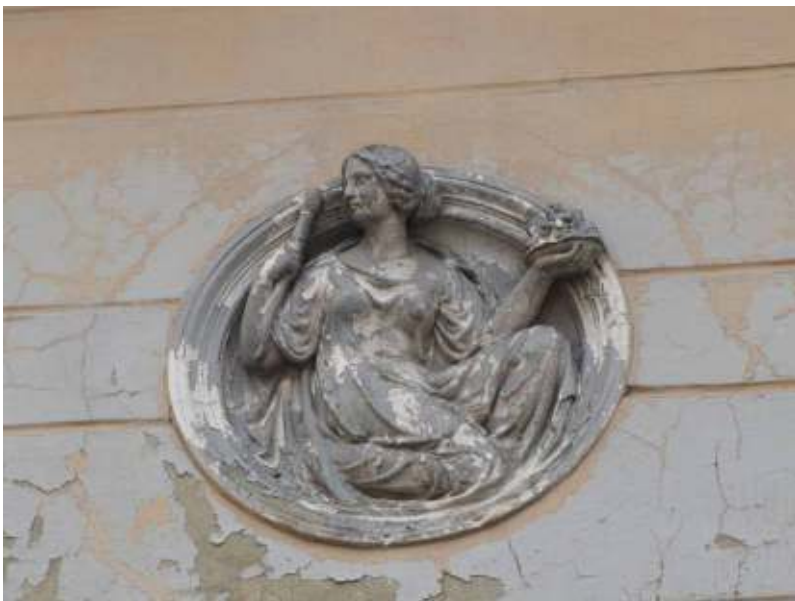
Stan zachowania: zły		Rodzaj zagrożeń	
Autor: Aleksandra Fink		<ul style="list-style-type: none"> - postępująca degradacja budynku, - zły stan pokrycia dachowego 	
Data: listopad 2013		Uwagi i wymogi:	
		Zachować bryłę budynku, podziały i dekorację elewacji frontowej i bocznej, szczyt, typ dachu.

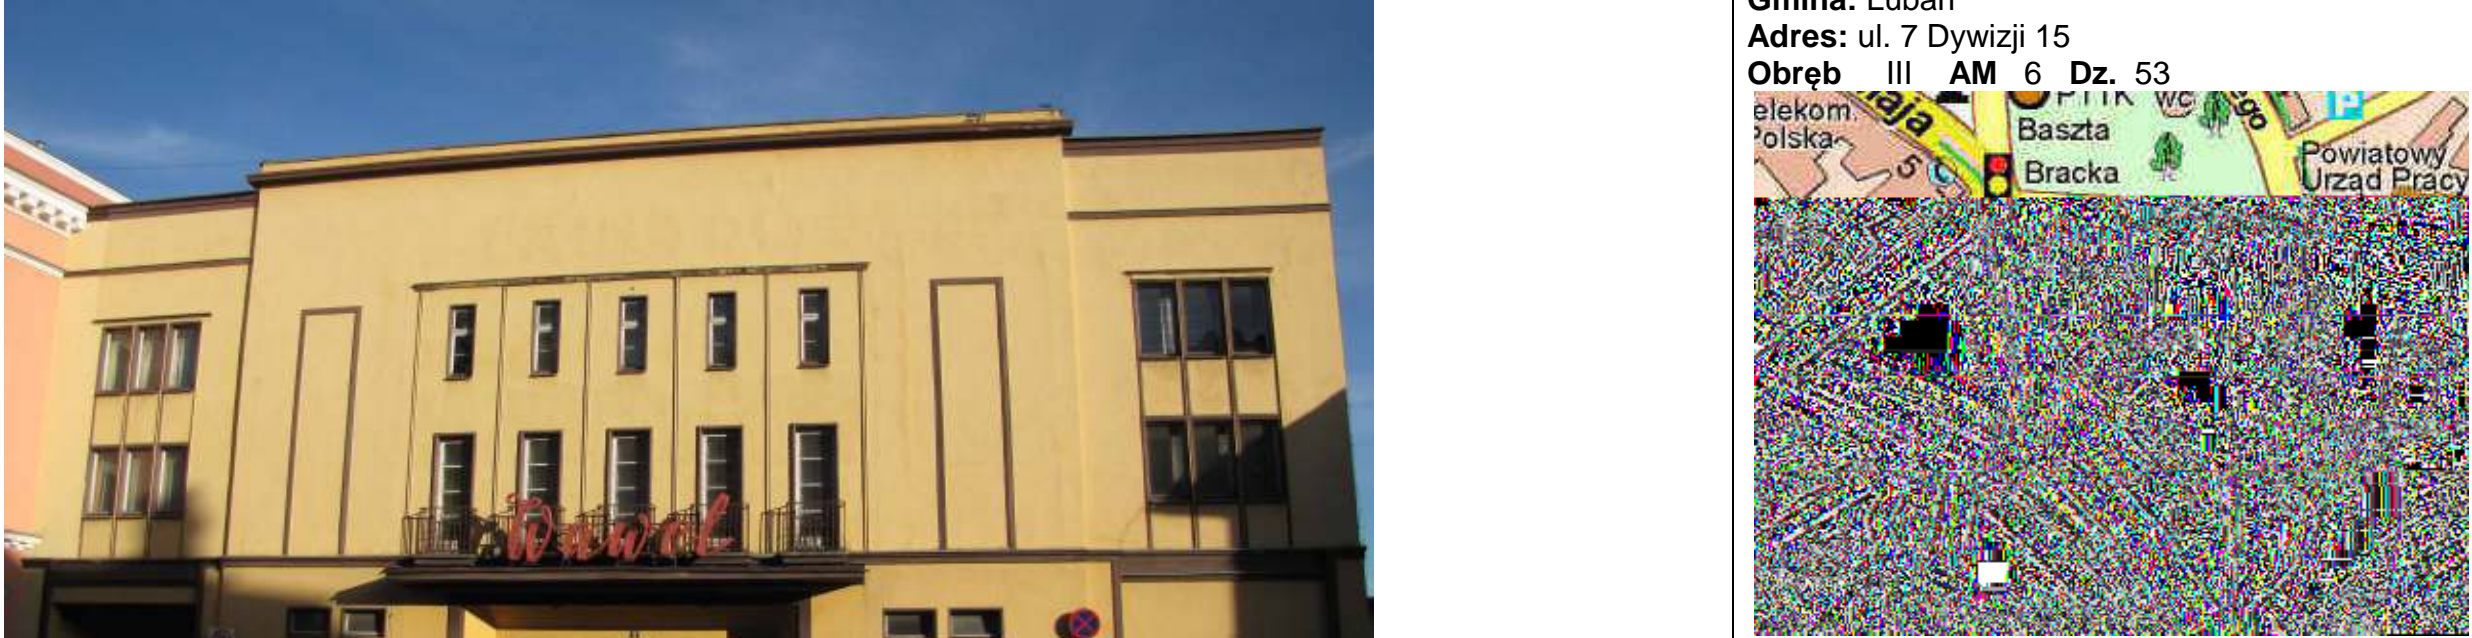
Fot. Kino		Własność: Wojewoda Dolnośląski	
Opis architektury i techniki wykonania: Budynek na planie prostokąta, dwukondygnacyjny – o wysokich kondygnacjach z uwagi na pełnioną funkcję kinową. Kryty dachem dwuspadowym o niewielkim kącie (do 20 stopni). Od zachodniej strony brama przejazdowa. Wejście główne od ul. 7 Dywizji.		Sposób użytkowania: publiczna	
		Informacje o ochronie: Budynek objęty mpzp	
		Rodzaj zagrożeń: <ul style="list-style-type: none"> - brak remontów - brak kontynuacji funkcji kinowej, bądź publicznej - brak parkingu 	
		Uwagi i wymogi: konieczny remont dachu i elewacji,	
Stan zachowania: dobry	Autor: Aleksandra Fink	Data: listopad 2013

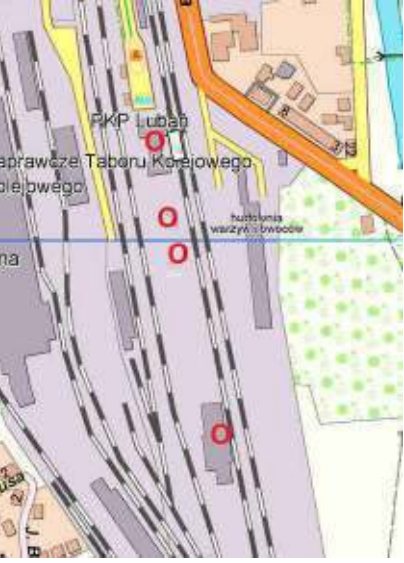
Fot. Stacja		Własność: Skarb Państwa - PKP	
Opis architektury i techniki wykonania: Dworzec Kolejowy: budynek założony na planie litery „H” z ryzalitami, murowany z cegły, nie tynkowany, jedno i dwukondygnacyjny, dach czterospadowy i dwuspadowy kryty blachą. Nastawnia LB-1, nastawnia LB-2: budynki założone na planie prostokąta, jedna z nastawni murowana z cegły nie tynkowany dach dwuspadowy o niewielkim kącie nachylenia kryty papą, druga nastawnia murowana otynkowana tynkiem zacieranym, powyżej okładzina drewniana, dach czterospadowy kryty dachówką karpiówką w podwójną łuskę. Lokomotywownia: położona w głębi działki, budynek założony na planie prostokąta, murowany z kamienia bazaltowego oraz cegły, nie tynkowany, z ryzalitami wychodzącymi przed lico budynku, dach dwuspadowy kryty blacha. Budynki noclegowni drużyn konduktorskich: położone w głębi działki, budynki założone na planie prostokąta, murowane, na podmurówce, dwukondygnacyjne dach dwuspadowy kryty dachówką karpiówką. Kolejowa Wieża Ciśnień: obiekt założony na planie koła, położona w głębi działki, murowany z cegły podstawa nie tynkowana, góra wieży otynkowana tynkiem nakrapianym, dach kryty papą.		Sposób użytkowania: dworzec kolejowy

Stan zachowania: średni		Informacje o ochronie Zespół objęty mpzp	
Autor: Aleksandra Fink		Rodzaj zagrożeń - powolna dewastacja obiektów	
Data: listopad 2013		Uwagi i wymogi: Zachować zespół budynków ich bryły, wystroje elewacji oraz typy dachów.

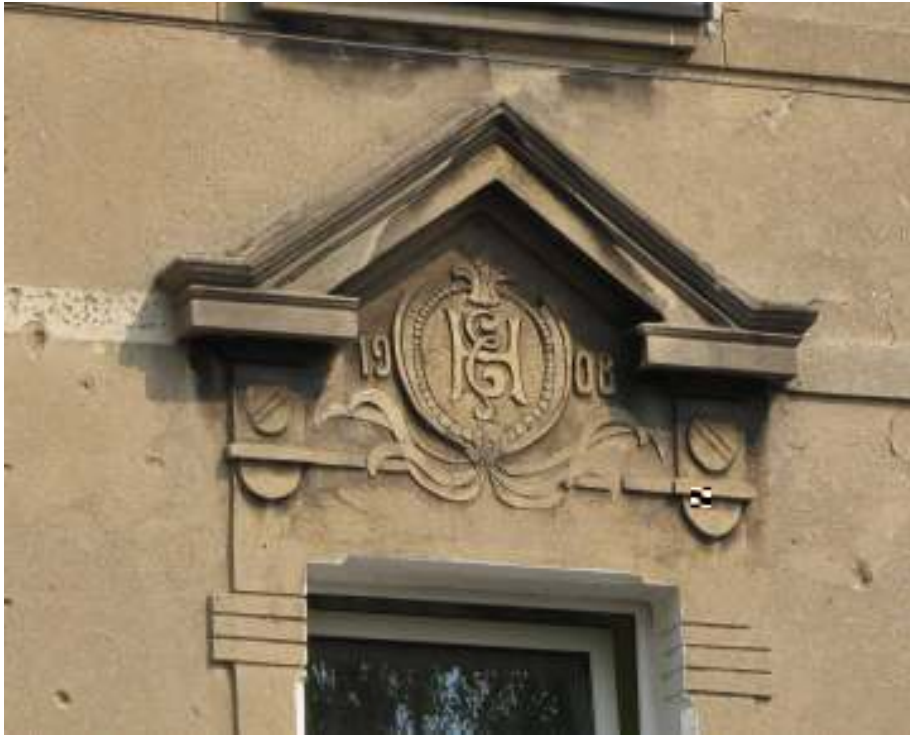
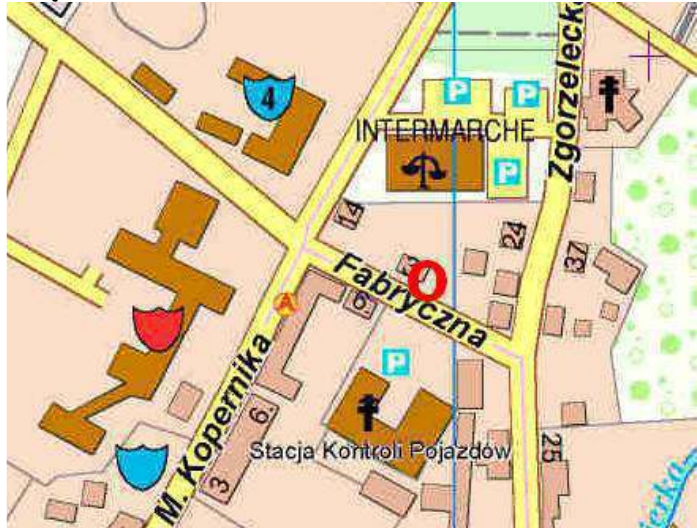
<p style="text-align: center;">Fot. Zdobienia nad oknem</p>	
		Adres: Fabryczna 1	
		Obręb III AM 1 Dz. 29

Własność: prywatna	
		Sposób użytkowania: budynek mieszkalny	
		Informacje o ochronie Budynek objęty mpzp	
		Rodzaj zagrożeń - postępująca degradacja budynku, - zły stan pokrycia dachowego	
		Uwagi i wymogi: Należy zachować bryłę budynku, podział elewacji, detale wystroju elewacji, rodzaj dachu.	
Stan zachowania: średni		Autor: Aleksandra Fink	
		Data: listopad 2013
